TEXA

Boletín técnico informativo remitido por el
Departamento de Asistencia Técnica de Texa Ibérica Autodiagnosic

VEHÍCULO	Audi A3
AVERÍA	Luz de avería del airbag encendida
CAUSA	Avería en el airbag lateral o en el cableado
SOLUCIÓN	Cambiar componente o reparar la instalación eléctrica

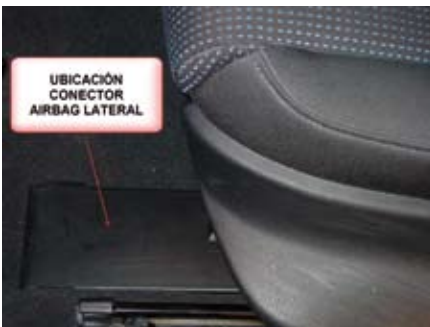
Imagen 1

- Seleccionar en el menú del IDC3 el sistema a diagnosticar y establecer comunicación con éste
- A continuación, proceder a leer la memoria de averías. En nuestro caso, la avería memorizada era "**Detonador del airbag lateral lado conductor (MEM)**"
- Realizar un borrado de la memoria de averías. Si la avería sigue presente, localizar el conector eléctrico del componente para comprobar la instalación. (Imagen 1)

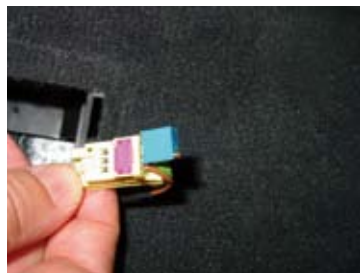
Imagen 2

- Desconectar el conector de color amarillo e intercalar una resistencia de 4 Ohm entre los terminales 1 y 2 del lado de la instalación. (Imagen 2)

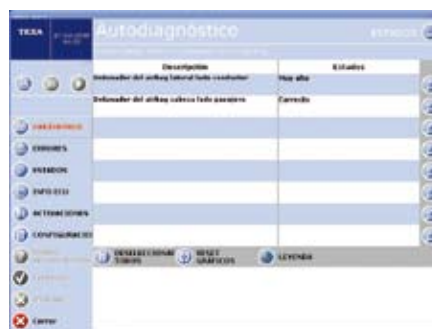
Imagen 3

- Con esta operación se pretende simular la resistencia del detonador, de modo que si se procede al borrado de averías y ésta se borra, se puede determinar que el problema reside en el componente "**Airbag lateral**". Para ver el cambio de estado del airbag lateral, seleccionar el componente desde la página de **ESTADOS**. (Imagen 3)

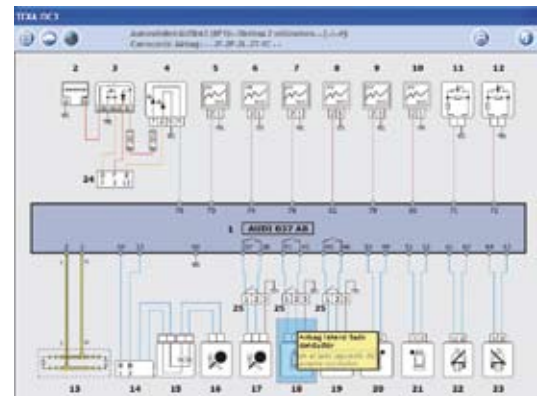
Imagen 4

- Si la prueba anterior **NO** permite el borrado de la avería (el valor "**Muy alto**" de la página de **ESTADOS** no cambia), verificar el cableado (interrupción del circuito o cables resistivos) desde el conector hasta la centralita del airbag haciendo uso del esquema eléctrico facilitado por el software IDC3 de TEXA. (Imagen 4)

- Localizado el defecto (terminales defectuosos, interrupción del cableado o UCE del airbag averiada), proceder a su reparación según proceda. Finalmente, realizar un borrado de averías de la gestión del airbag y comprobar que ésta no se vuelva a registrar.
