Entrada Auxiliar Audi. MMI. TV Tuner

Manual v1.1 - Español

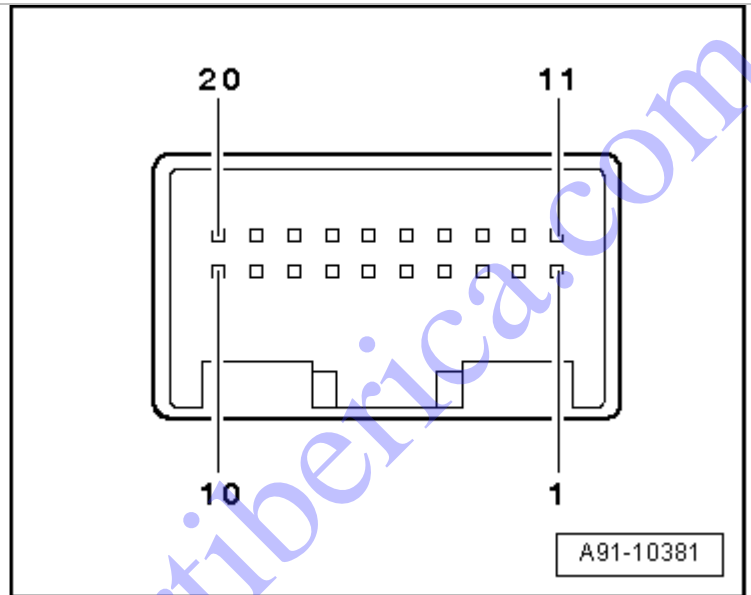
B - Conector múltiple de 20 polos (T20n), rojo

SINTONIZADOR ANALÓGICO

- 1 - Borne 30
- 2 - Borne 31
- 3 - Cable de diagnóstico de rotura de anillo
- 8 - Masa de apantallamiento 1
- 9 - Masa de apantallamiento 1 AV1
- 10 - Entrada de audio izquierda 1 AV1
- 11 - Entrada de audio derecha 1 AV1
- 12 - Entrada de vídeo 1 AV1
- 13 - Masa de apantallamiento 1 AV1
- 14 - Masa de apantallamiento 2 AV2
- 15 - Masa de apantallamiento 2 AV2
- 16 - Entrada de audio izquierda 2 AV2
- 17 - Entrada de audio derecha 2 AV2
- 18 - Entrada de vídeo 2 AV2
- 19 - Masa de apantallamiento 2 AV2

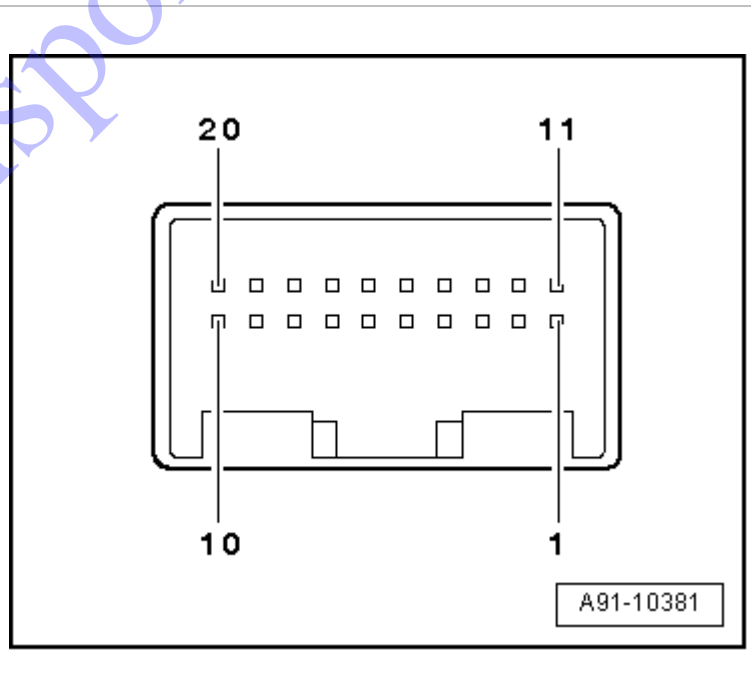
B - Conector múltiple de 20 polos (T20n), rojo

SINTONIZADOR HIBRIDO

- 1 - Borne 30
- 2 - Borne 31
- 3 - Cable de diagnóstico de rotura de anillo
- 4 - Masa de apantallamiento
- 5 - Salida de vídeo (RSE)
- 6 - Masa de apantallamiento (audio)
- 7 - Salida de audio L (izq.) (RSE)
- 8 - Salida de audio R (der.) (RSE)
- 9 - Masa de apantallamiento AV1
- 10 - Entrada de audio L (izq.) AV1
- 11 - Entrada de audio R (der.) AV1
- 12 - Entrada de vídeo AV1
- 13 - Masa de apantallamiento AV1
- 14 - Masa de apantallamiento
- 15 - Masa de apantallamiento
- 16 - Entrada de audio L (izq.) AV2
- 17 - Entrada de audio R (der.) AV2
- 18 - Entrada de vídeo AV2
- 19 - Masa de apantallamiento AV2
- 20 - ID-PIN
